#### FRA-personalen fördelade på positioner

### Radiospaningsplatserna, RS-pl

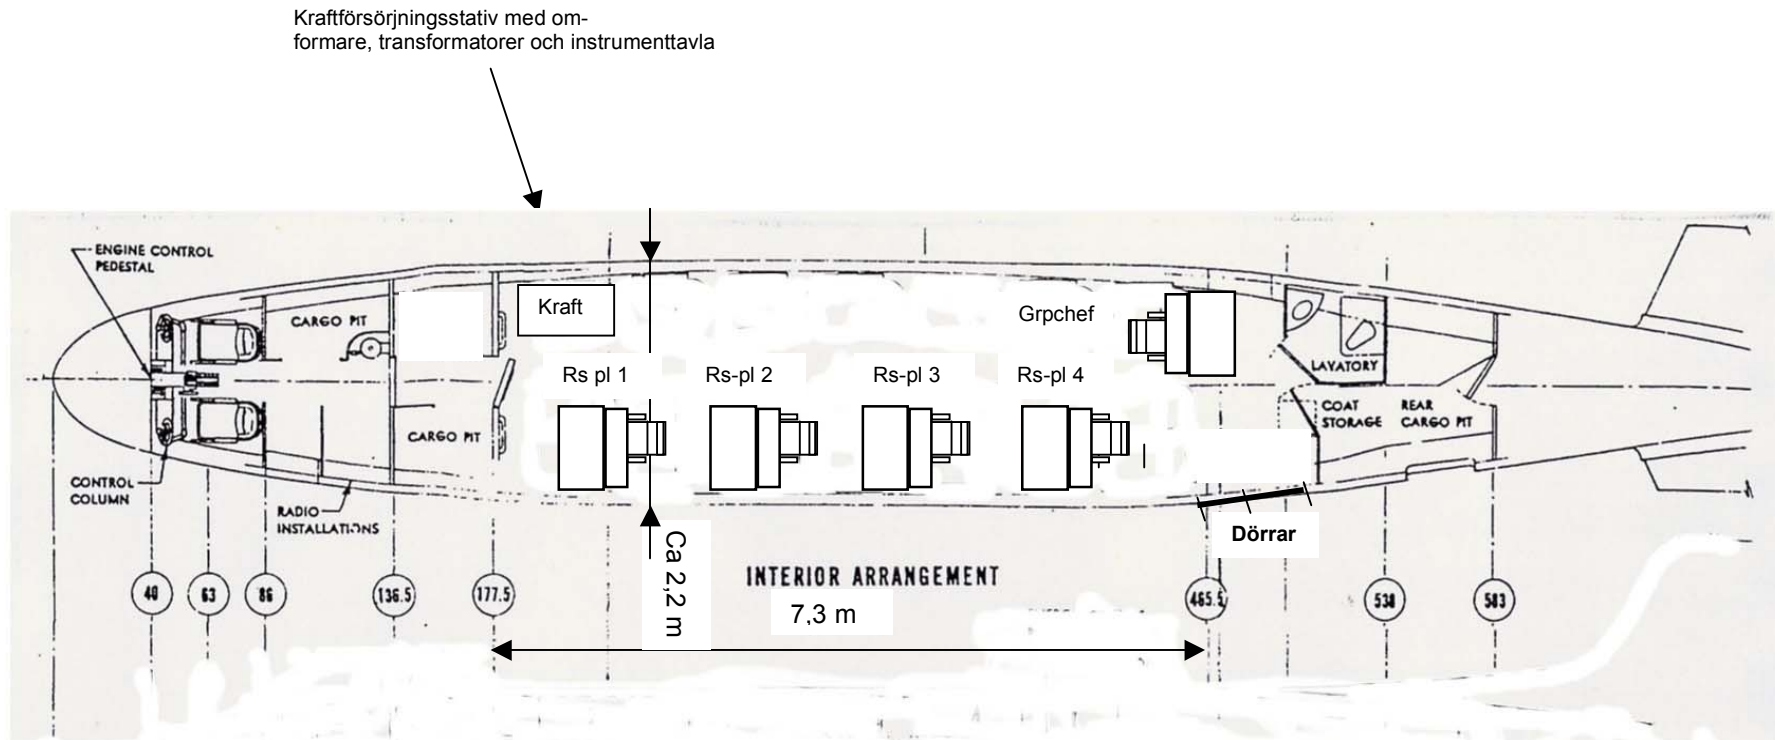
Osäkert hur operatörerna satt placerade i fpl 79001. I DC 3-utredningen 1992:5 står det bara att 'fyra telegrafister satt i rad utmed vänstra sidan och att chefen satt längst bak på högra sidan'. Enl Edin 52-10-08 satt gruppchefen med ryggen i färdriktningen.

Det har inte återfunnits någon kabinritning för fpl 79001 men CVV ritning för fpl 79002 stämmer bra med vad som konstaterats efter bärgningen av fpl 79001

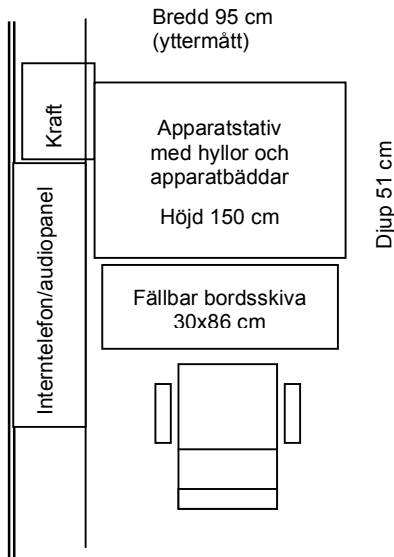
Stativmått enligt CVV-ritning för fpl 79002 Munin som överensstämmer bra med fpl 79001

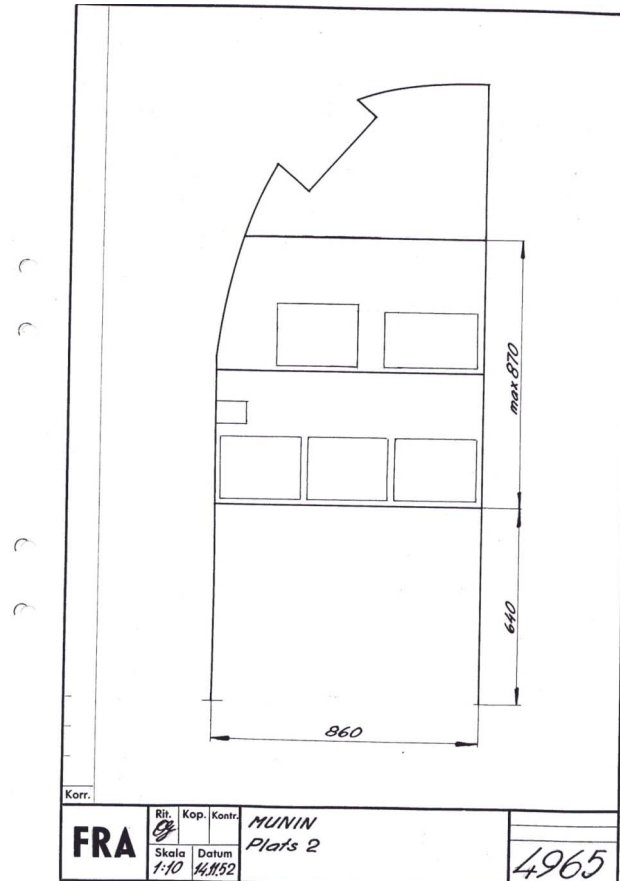
Principskiss som användes av FRA för planera apparatplacering utifrån blockschema och tillgängligt utrymme för spaningsutrustningen på resp. radiospaningsplats.

- Apparatstativen var byggda av vinkelprofil i metall. Spaningsutrustningen var normalt festskruvad på apparatbäddar med gummidämpare. I något fall var utrustning fastspänd med en läderrem. Den nedre apparatraden var vinklad så att operatören skulle se skalor och reglage bättre
- Vid varje operatörsplats fanns en kraft- och telefonpanel med kraftuttag till alla apparater, anslutning för inombordstelefon samt audio- och videotrunkar mellan operatörsplatserna (för analys och inspelning t ex).
- Stolarna var bra; det är inte klarlagt varifrån stolarna kom.
